Referencia: VISITA DE INSPECCIÓN  
Asunto: Acciones realizadas y plan de mejora.

El suscrito Gerente de la Sociedad Pública Terminal Regional de Transporte Terrestre de Tunja, por medio del presente informo a usted las acciones adelantadas, respecto a las observaciones realizadas durante la visita de inspección del día 10 de febrero de 2020, en los siguientes términos:

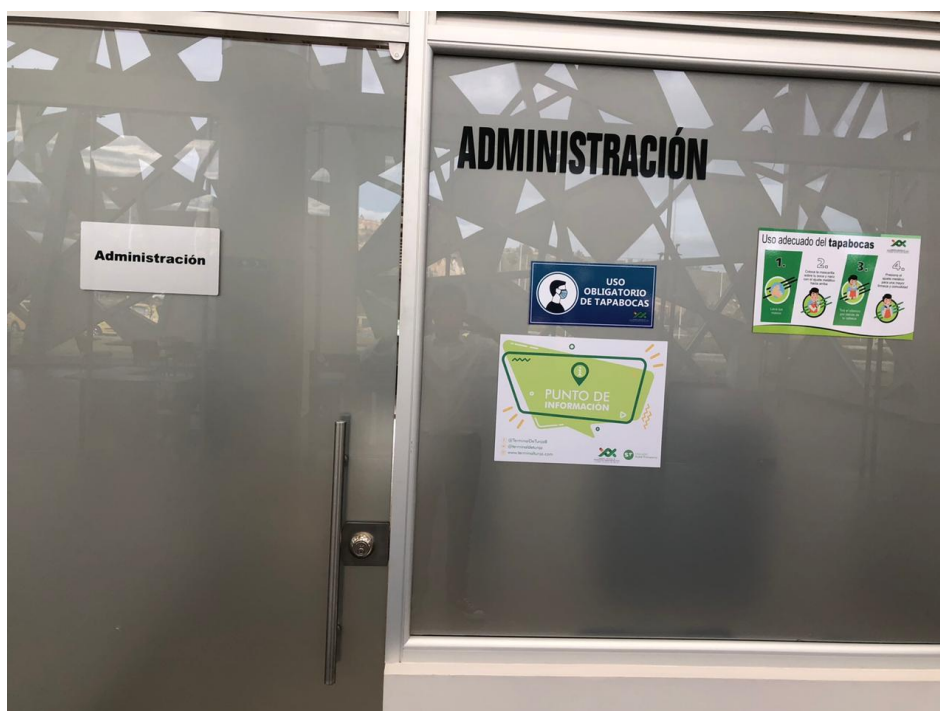
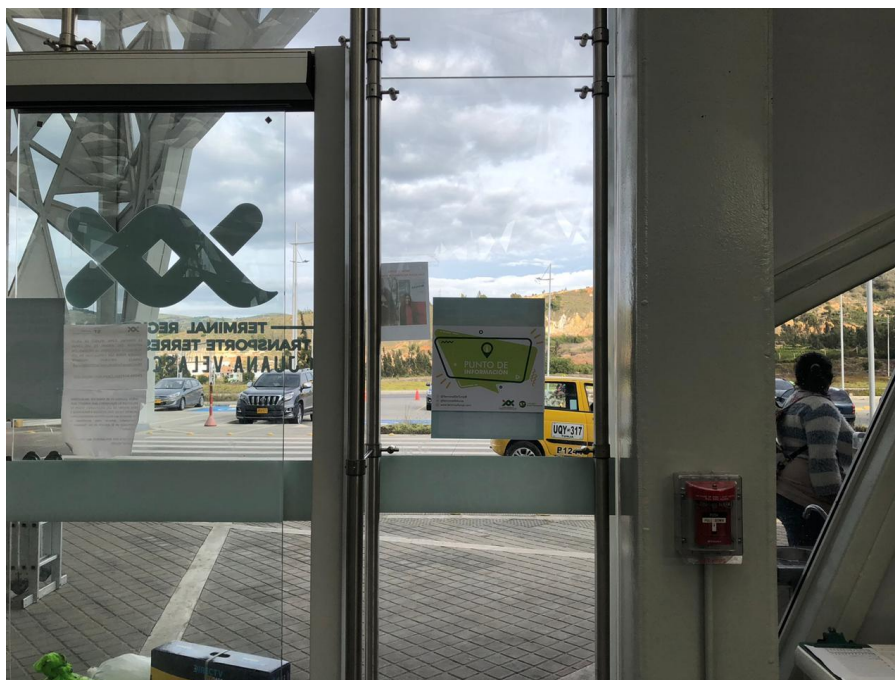
- a. La Terminal de transporte no cuenta con punto de información para los usuarios.

Se ubicaron 2 puntos de información para los usuarios, 1 en las oficinas administrativas y otro en el ingreso de pasajeros.

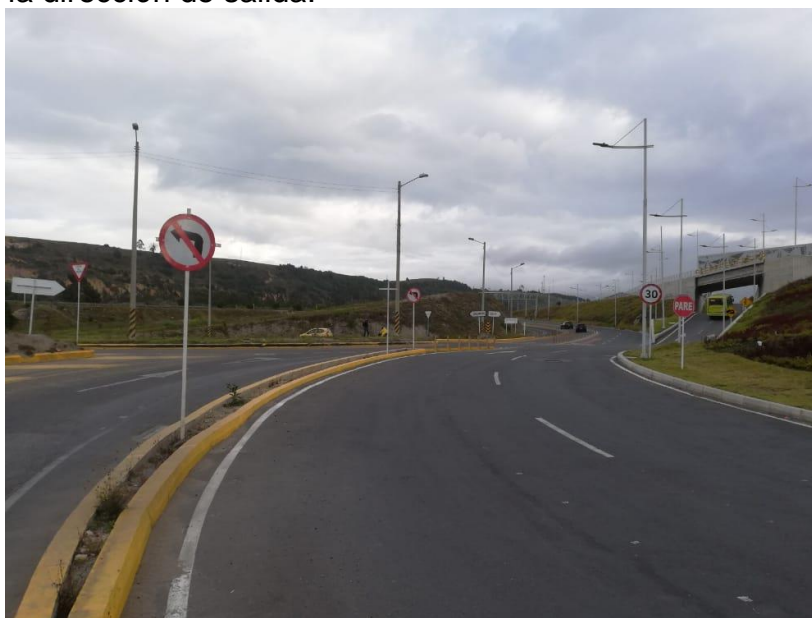
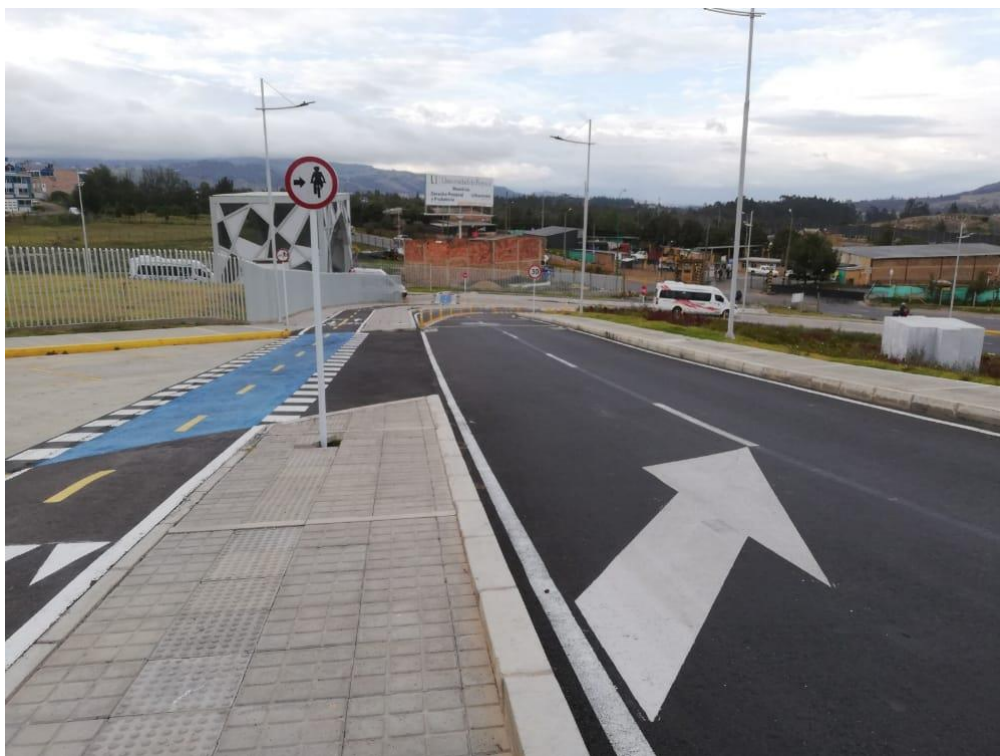
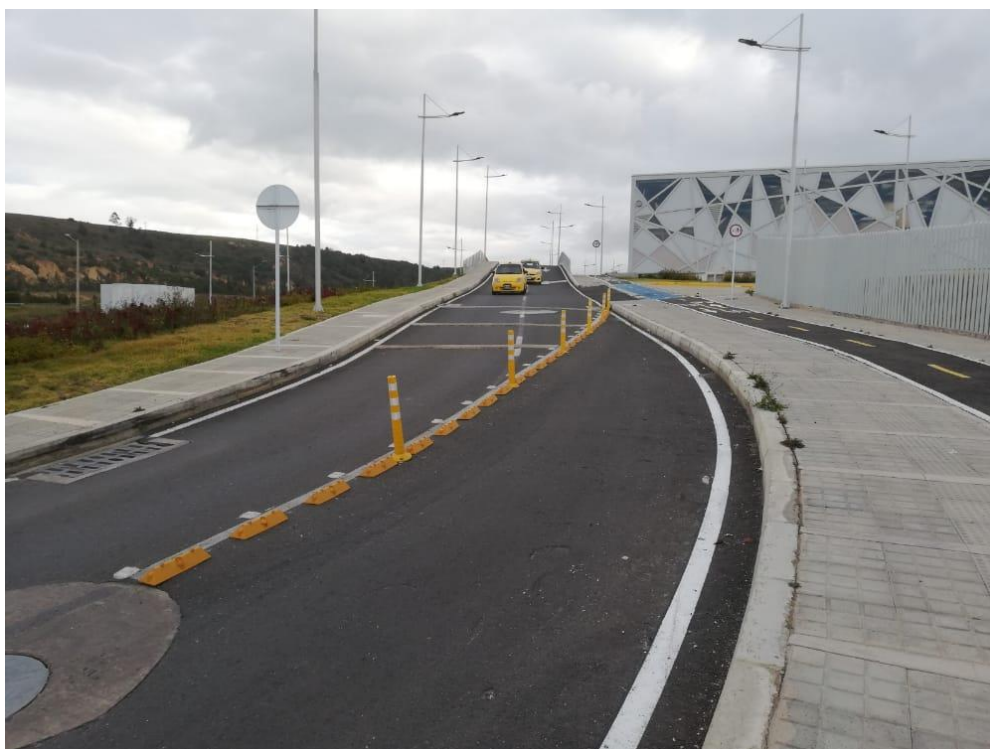
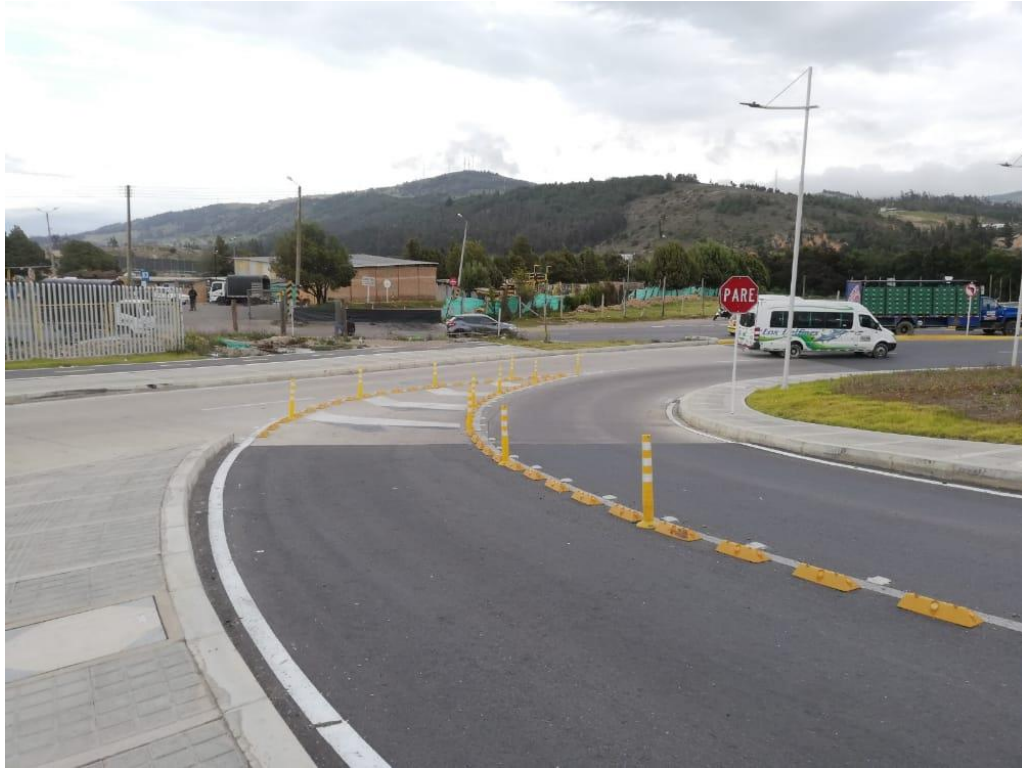
## Reducción de carril de salida

- b. En las vías de acceso a la Terminal, se observa en la inspección que no cuenta con señalización vertical de acuerdo al manual de Señalización 2015, observando con preocupación en la zona de la glorieta (Occidente) la inclusión de los vehículos que ingresan y salen de la terminal; adicionalmente los vehículos que continúan por la concesión de BTS; en donde se puede generar choques de los vehículos.

En el mes de marzo fueron instaladas señalización para mejorar el tránsito de ingreso y salida de la terminal, señales de giro prohibido, velocidad máxima y Pare en el sector de la glorieta, así mismo se pintó señal en el piso de la dirección de salida:

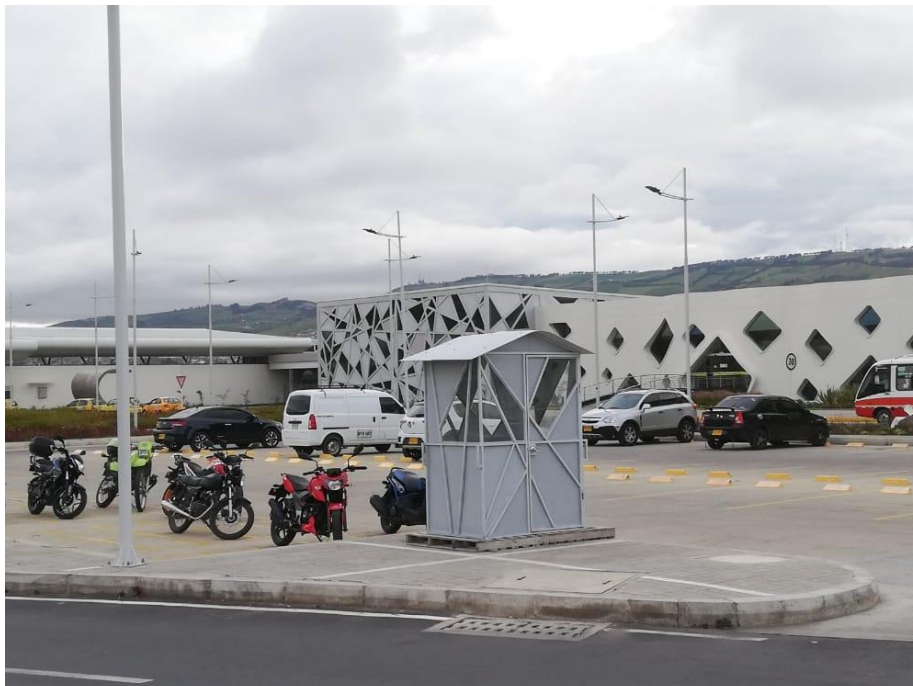
- c. En la zona de parqueadero de vehículos particulares, no se observa caseta de ingreso, el servicio se presta de forma manual, y la persona que se encuentra desarrollando esta actividad, no cuenta con protección al ambiente.

La caseta ha fue instalada en el mes de marzo de 2020

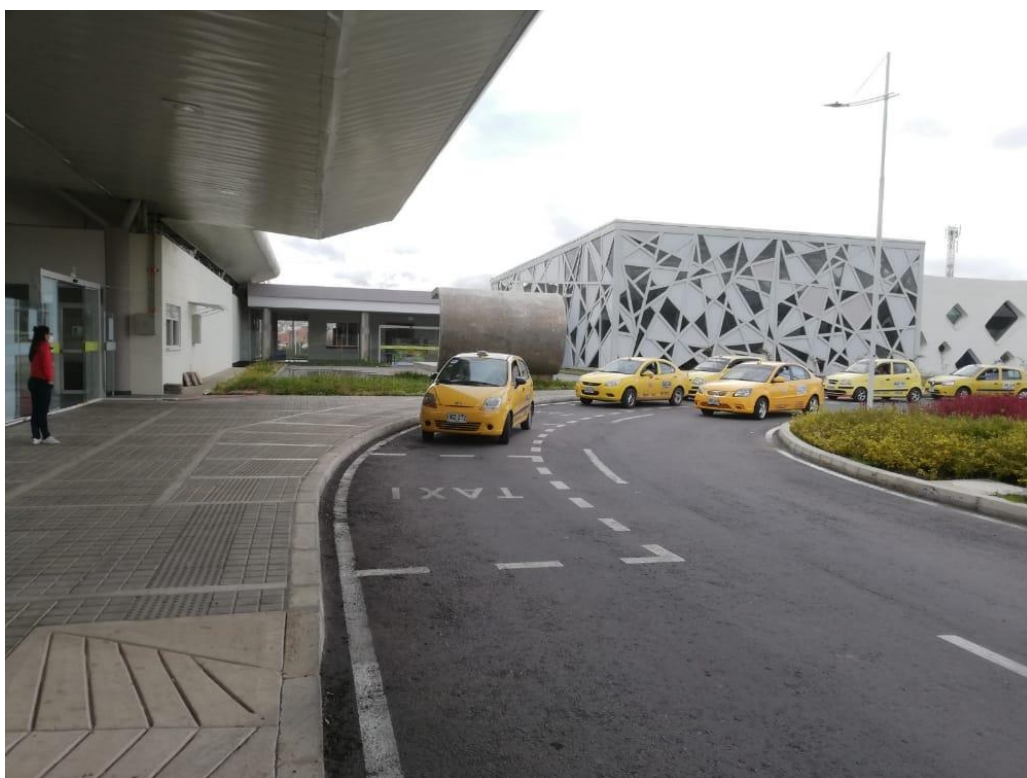
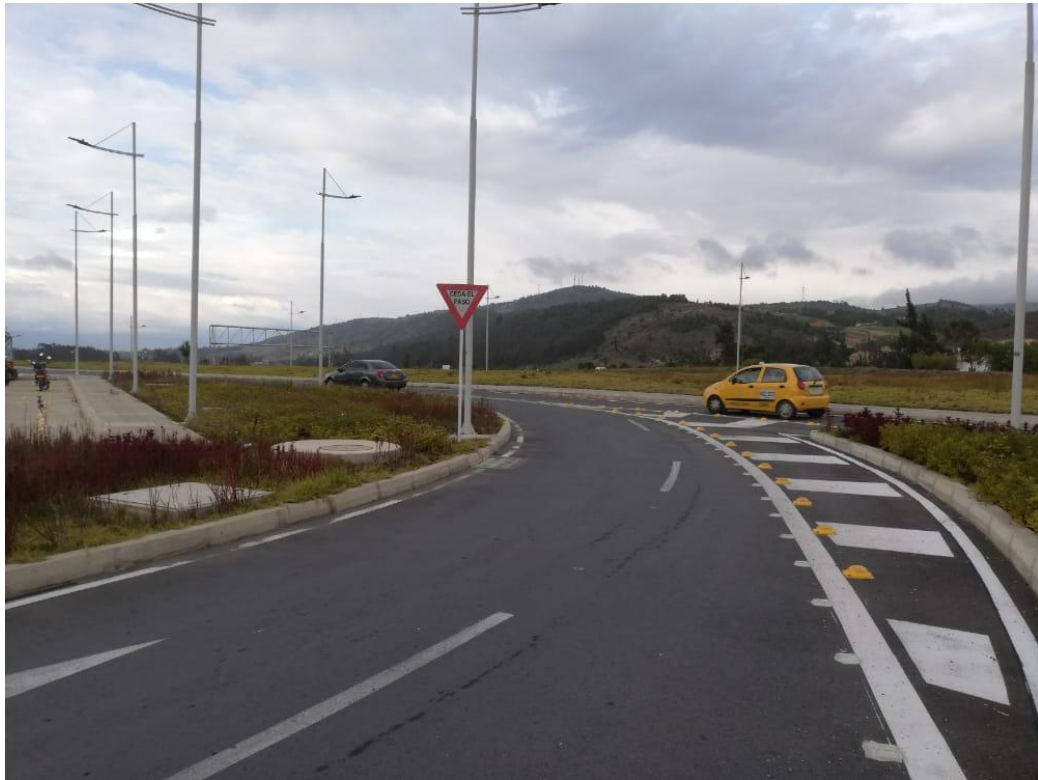
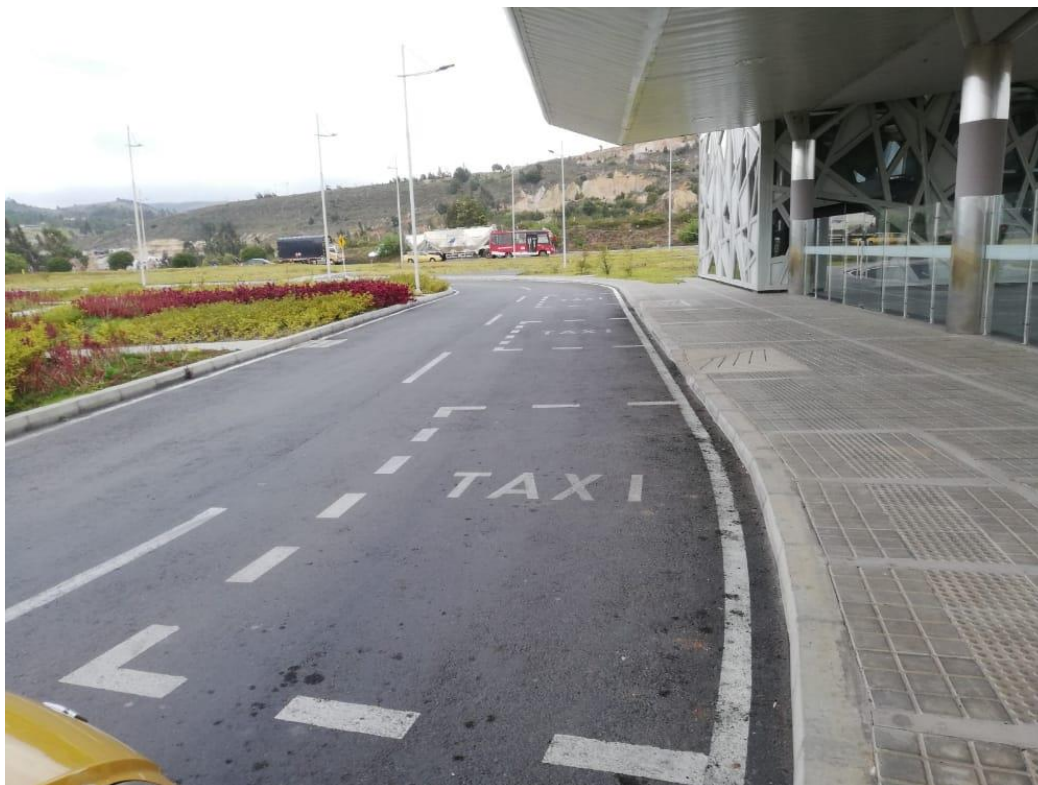
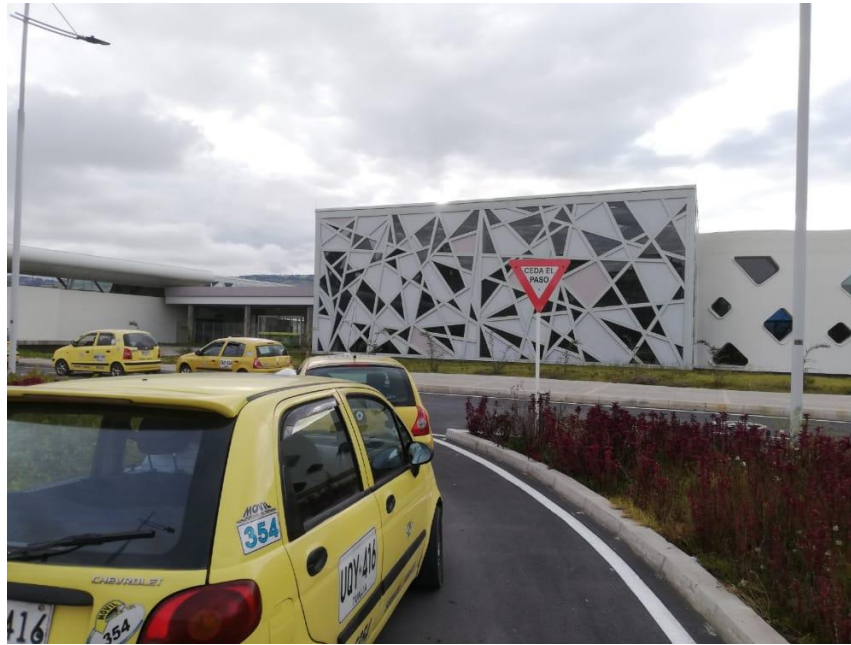
- e. En la zona donde se desarrolla el descenso de usuarios a la terminal, provenientes de servicios de taxi y buses urbanos, hace falta señalización vertical, señalización horizontal en donde se delimiten los carriles y se generen zonas de aproximación dado el paso perpendicular de la entrada y el Parqueadero público.; por otro lado, en los andenes se observa el levantamiento de losas las cuales están generando tropiezos para los usuarios al ingreso a la Terminal.

En el mes de marzo se realizó la señalización requerida en la observación:

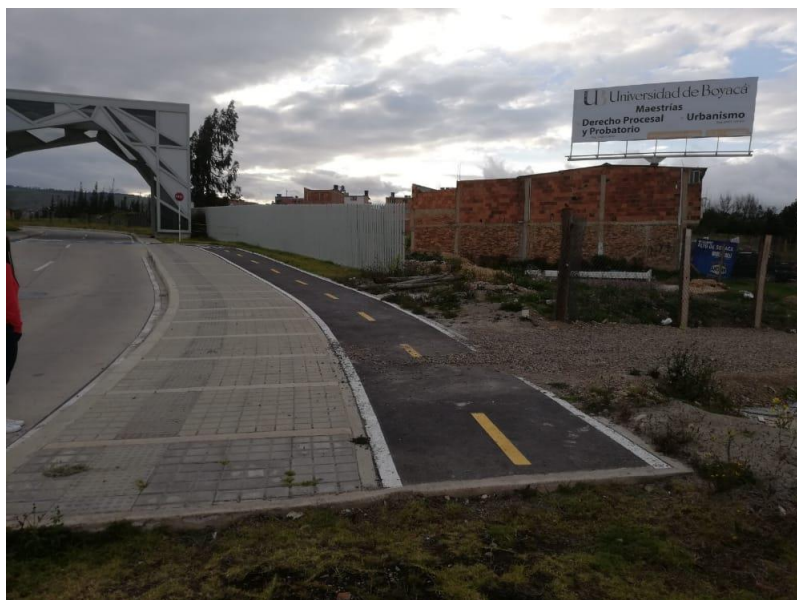
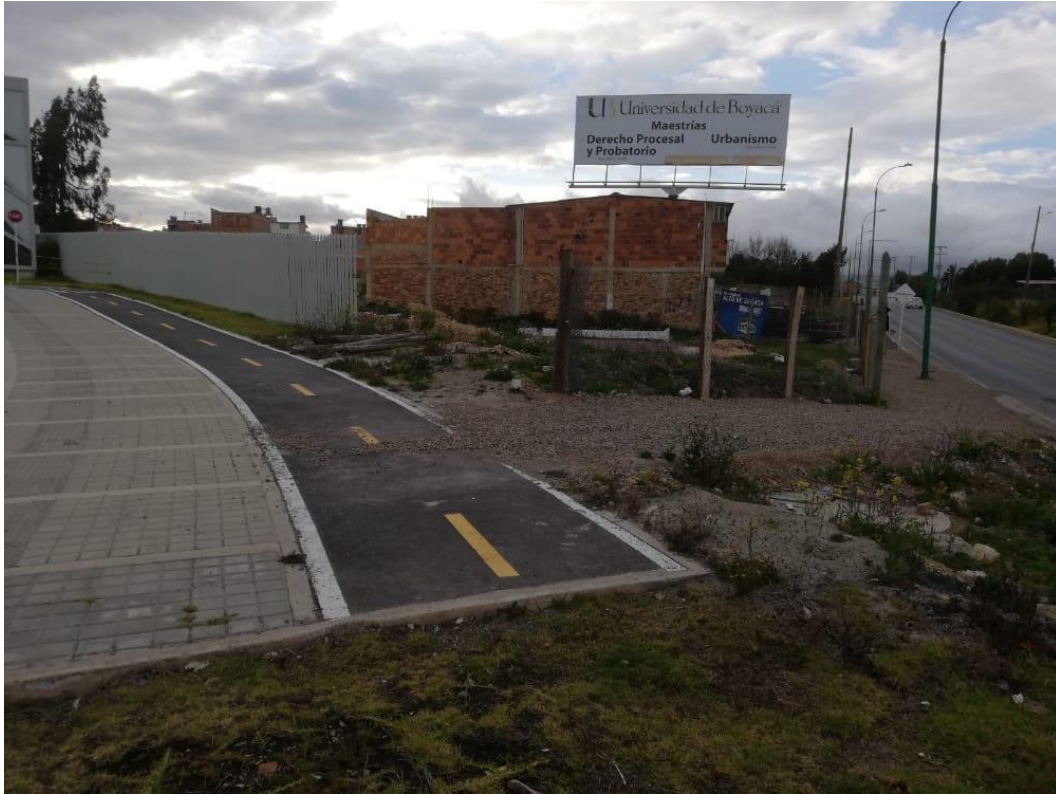
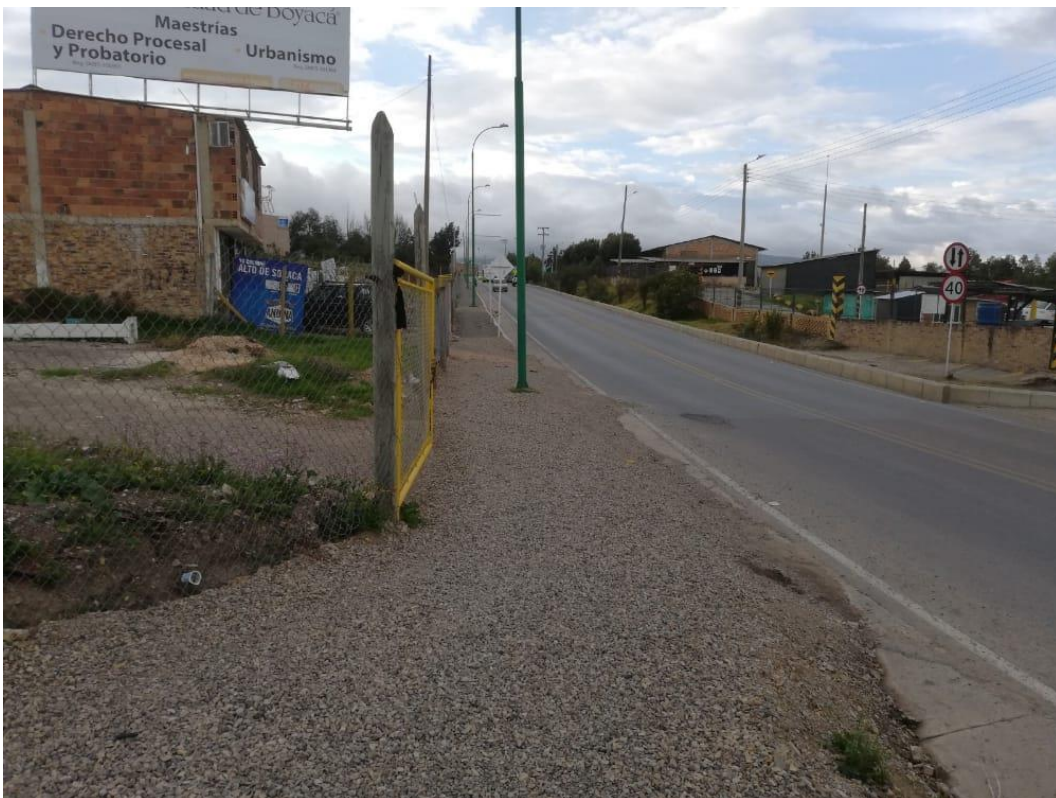
- f. En los corredores de accesos peatonales de la Terminal, se observa inicialmente que en la zona de la Glorieta (occidente) no se cuenta con una continuidad del andén, el vigilado manifiesta que por parte de la alcaldía y la gobernación de Boyacá se tiene presupuestado la construcción de un andén con ciclo ruta que limite con el existente de la Terminal, se solicita tomar las medidas pertinentes para generar la continuidad del andén, dado que en la inspección una usuaria circulaba por la calzada y preguntando por donde se efectuaba el ingreso a la terminal.

Se ha implementado un andén provisional, mientras se ejecuta la construcción del andén contemplado dentro de las inversiones del contrato de Concesión 001 de 2019.

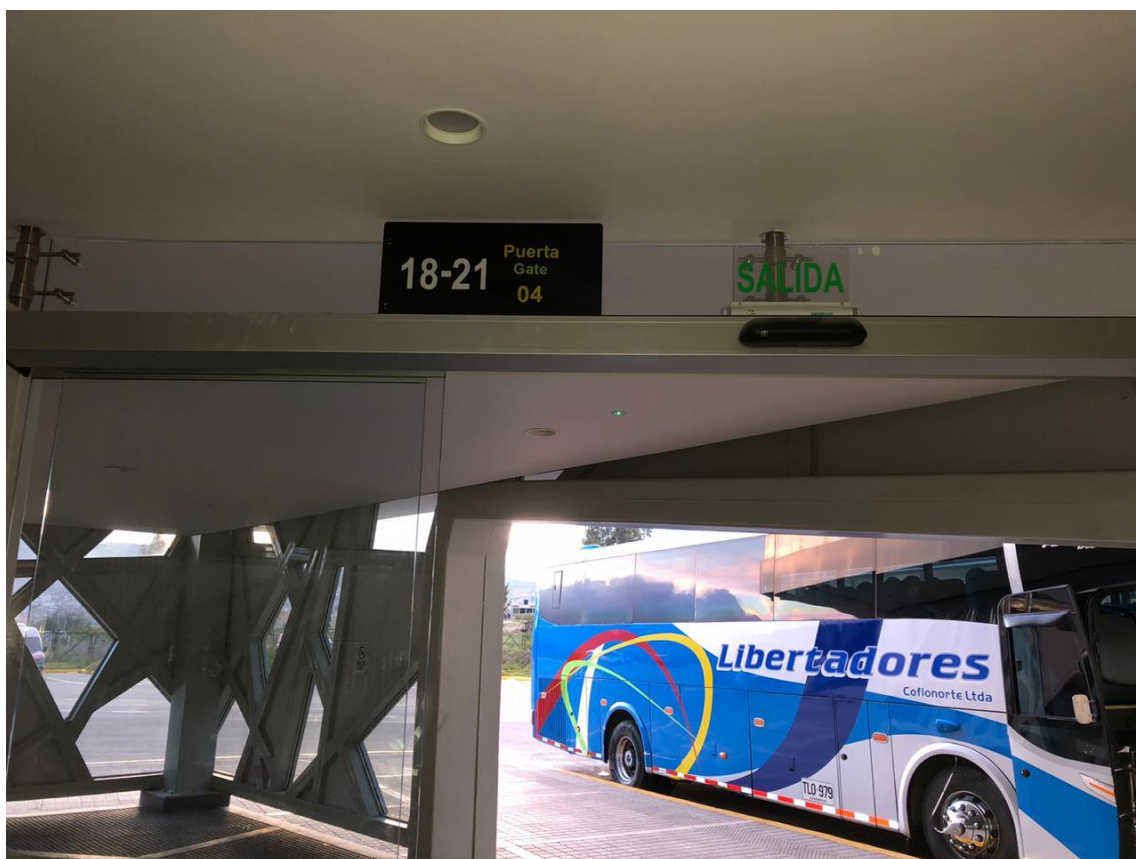
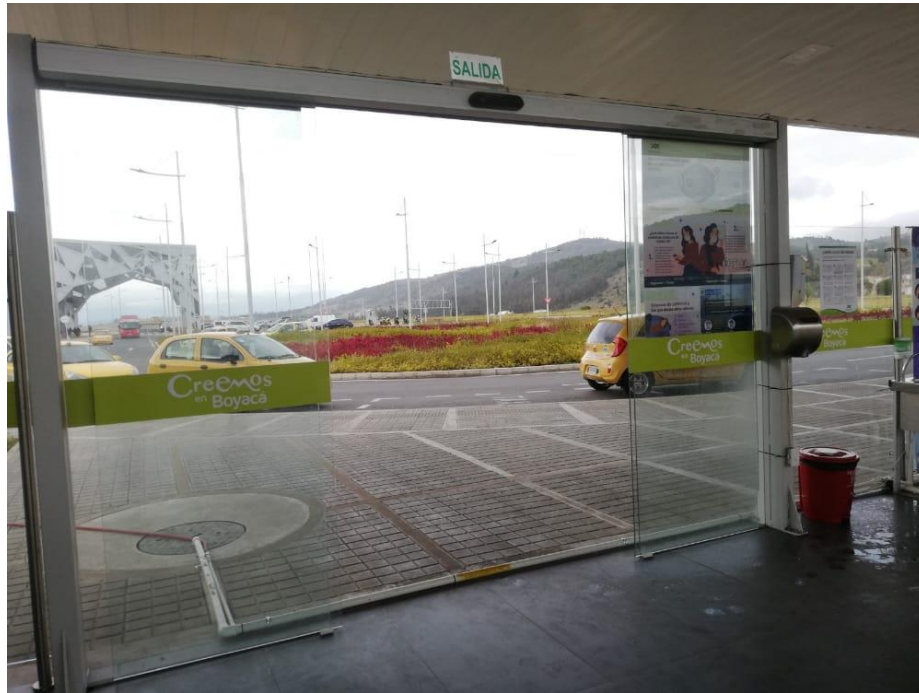
- g.** La terminal no cuenta con área ni coches maleteros.  
Se contempla la implementación en el mediano plazo.
- h.** Las puertas de ingreso de la terminal, no se encuentran señalizadas, adicionalmente en la inspección se evidencio el no funcionamiento de una de ellas, teniendo en cuenta que son automáticas. Los regionales de la superintendencia manifiestan que esta situación se evidencia con regularidad.

Las puertas se encuentran señalizadas y el mantenimiento de las mismas se encuentra a cargo del operador Unión Temporal Terminal Tunja Bicentenario.

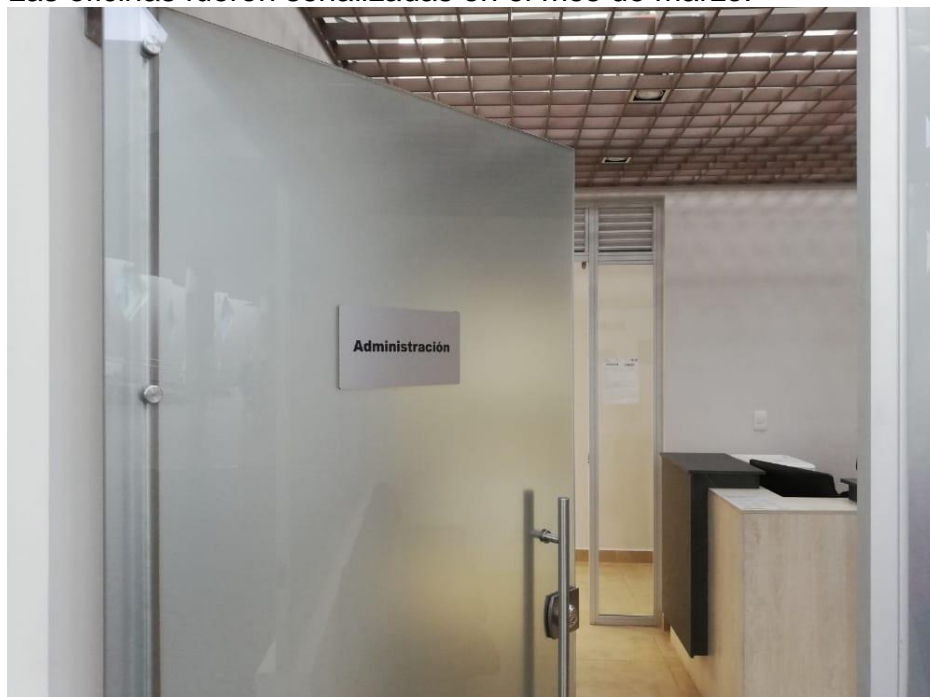
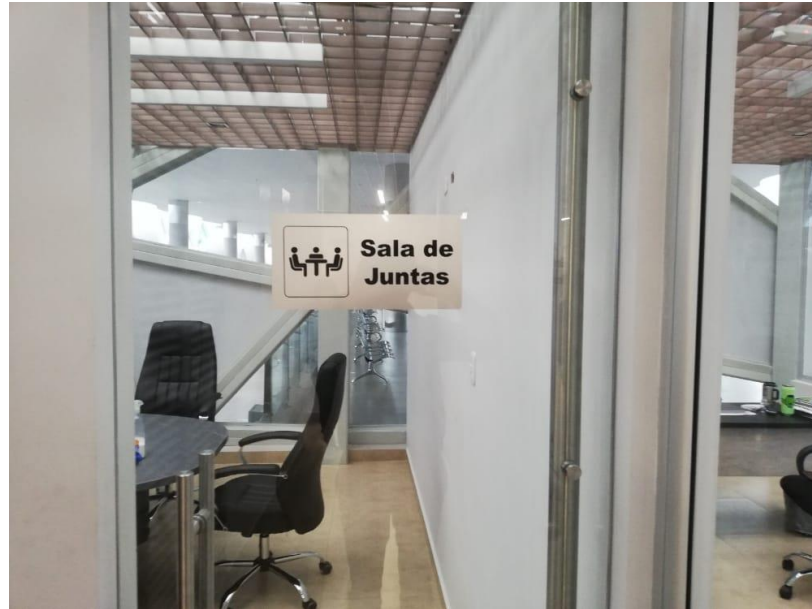
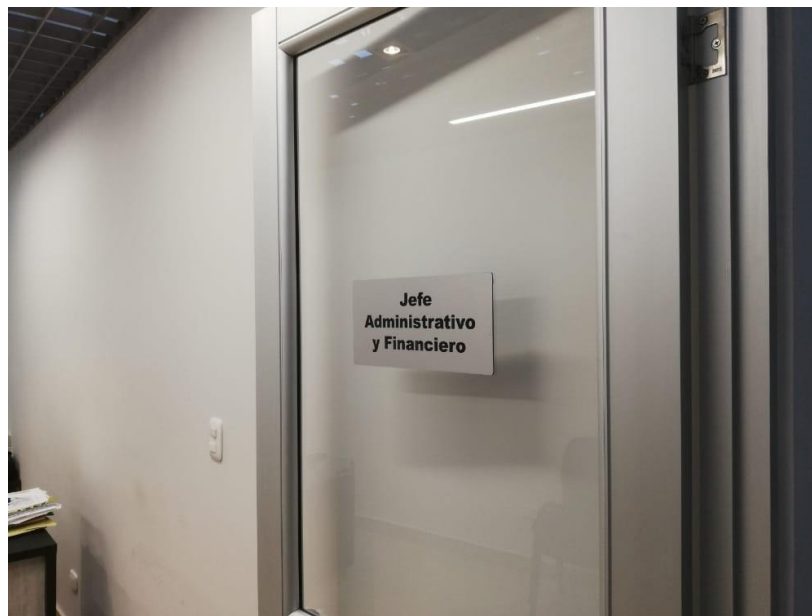
- i. Debido a que es nueva las cubiertas y bajantes aparentemente se encuentran en buen estado.
- j. Las oficinas de la terminal se encuentran en buen estado, aseadas, pero falta señalización de las mismas.

Las oficinas fueron señalizadas en el mes de marzo.

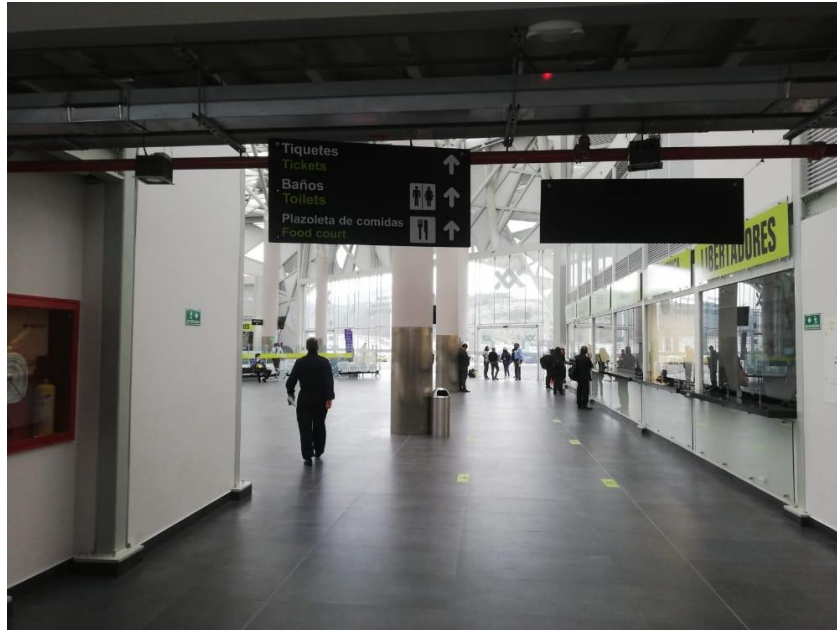
- l. En los corredores internos de la Terminal se observa la deficiencia de señalización informativa, adicionalmente no se cuenta con señales accesibles, y tampoco corredores peatonales con señalización podó táctil.

Se ha implementado señalización informativa en los corredores,

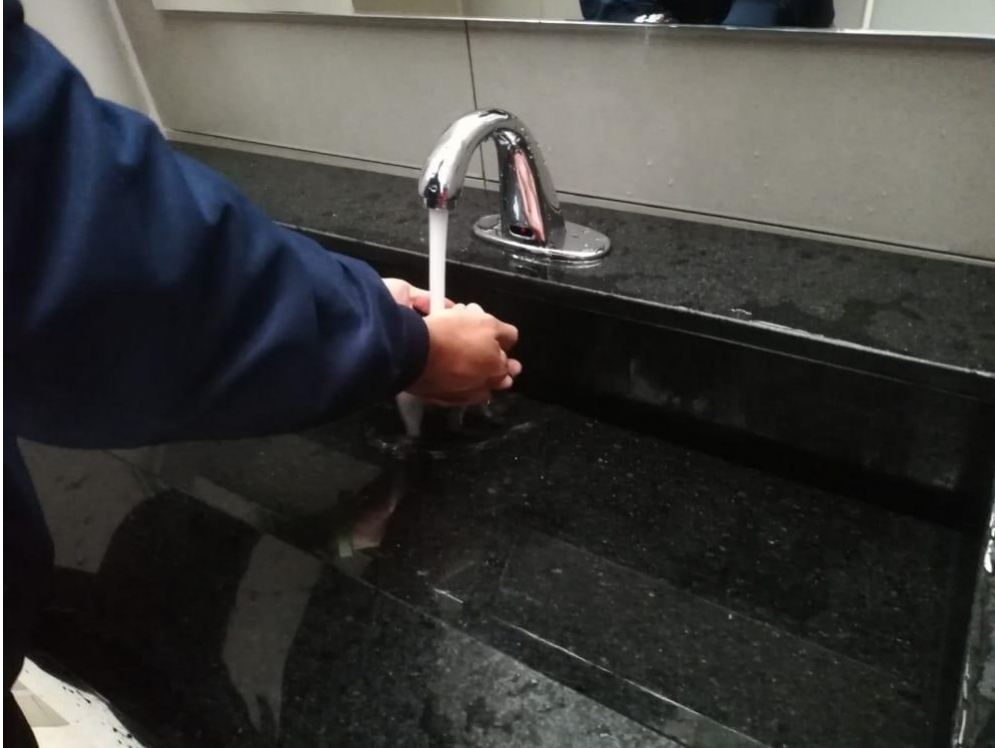
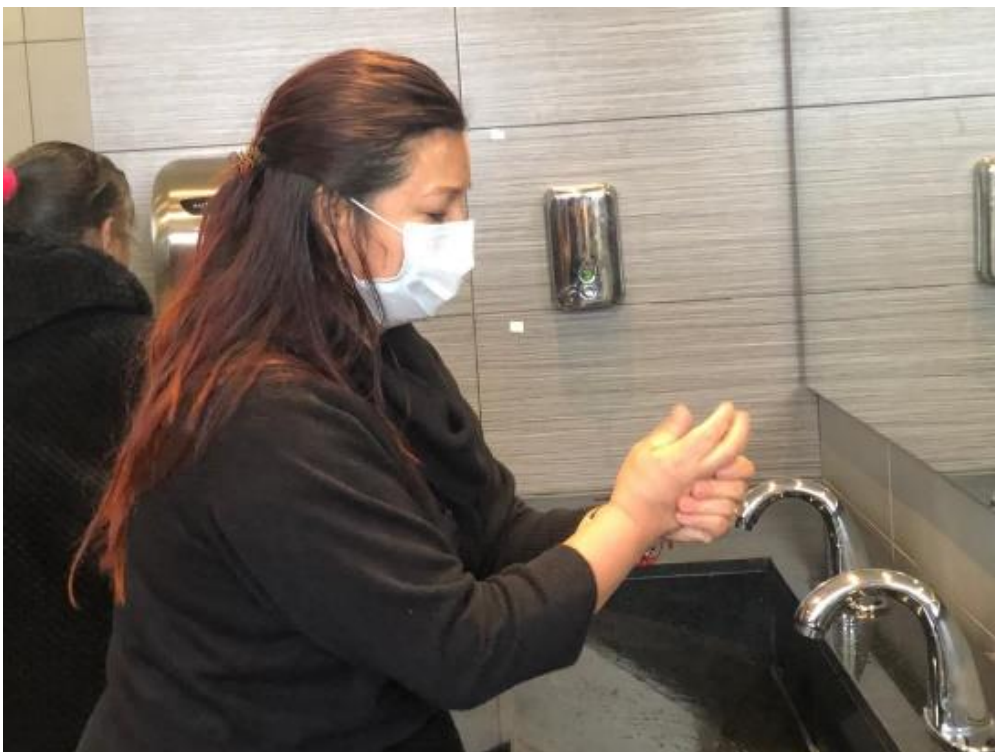
- o. La grifería de los baños debe ser verificada, dado que en la inspección se observaron sensores que no Funcionaban.

Se realiza mantenimiento constante a los sensores para determinar su funcionalidad.

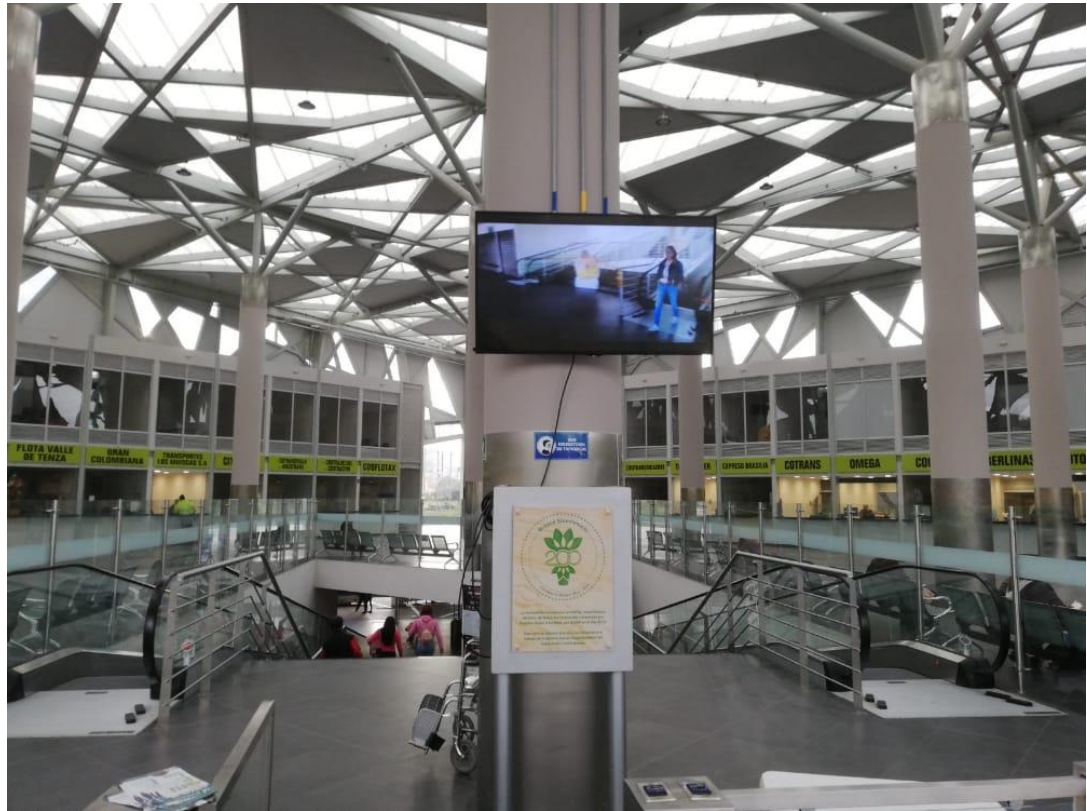
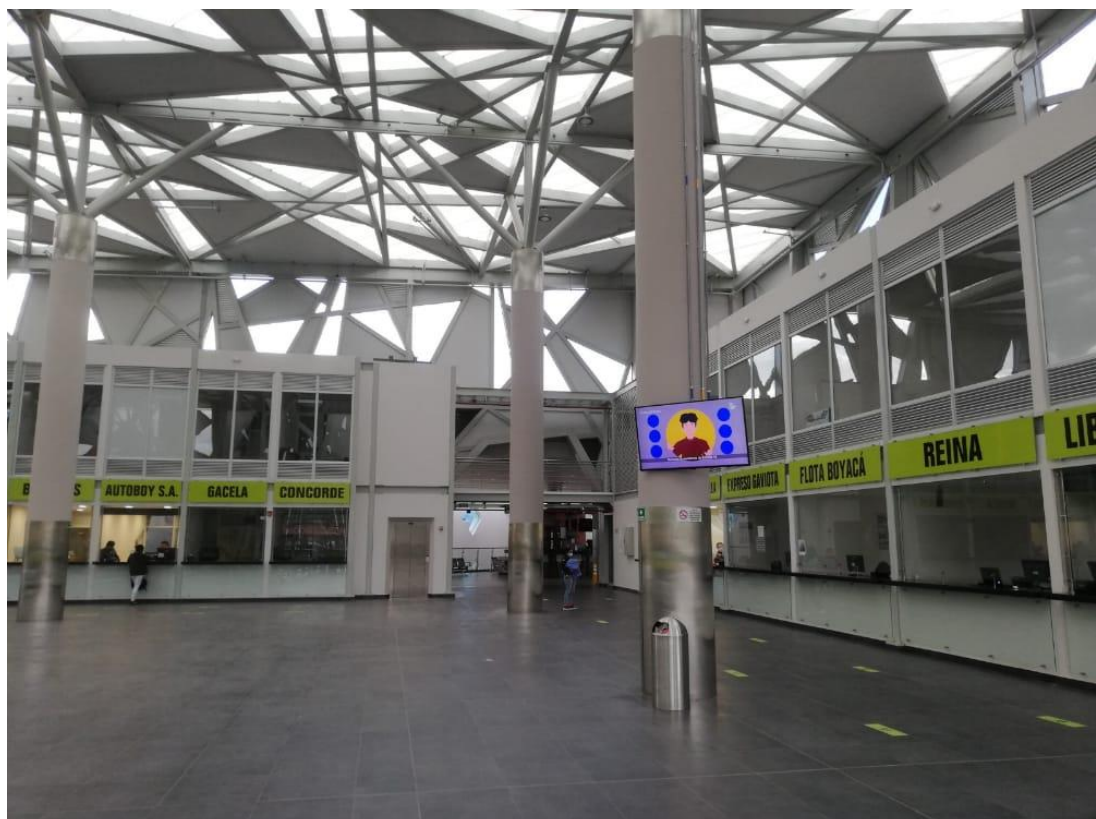
- cc.** En las salas de espera se observa falta de señalización informativa, no cuenta con señalización accesible, no cuenta con medios informativos para el embarque de pasajeros.

Se encuentran en funcionamiento pantallas informativas.

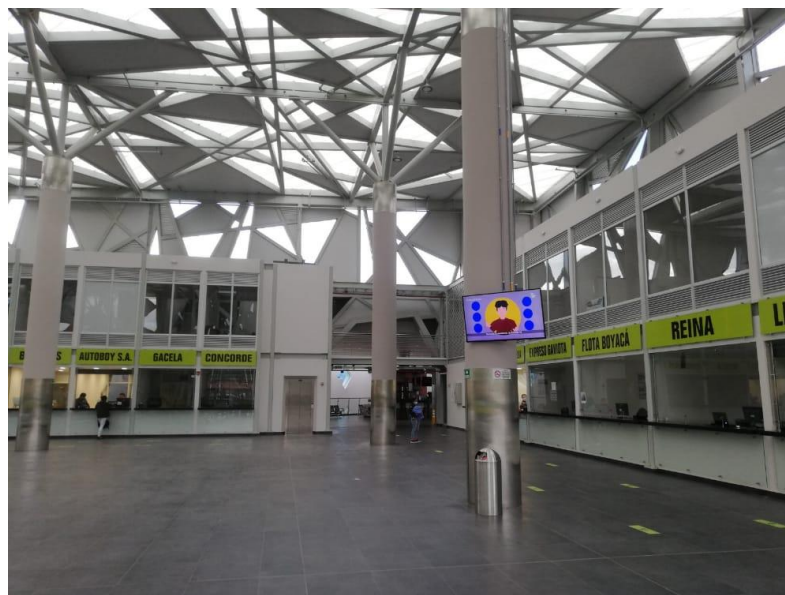
**pp.** La terminal no cuenta con sistema de información electrónica en las salas, ni auditiva, el vigilado manifiesta que está en la implementación de todos estos elementos informativos.

Las pantallas informativas se encuentran funcionando correctamente.

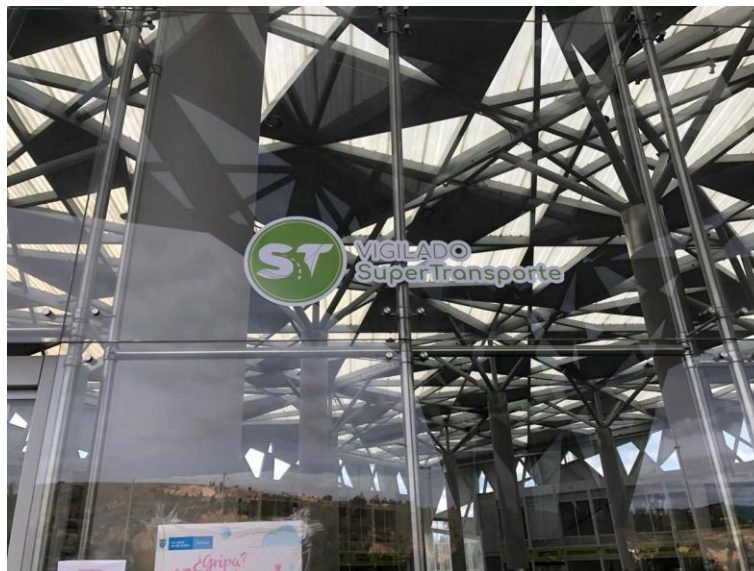
**uu.** El vigilado no cuenta con el logo de la Supertransporte.

En el mes de marzo fue instalado el logo de la Supertransporte en la entrada principal de la Terminal, así mismo en la papelería.
